Supertest (100.000 km)

# Mazda5 CD110 TX

Tehnični drobnogled

# Japonska prepričljivost z nekaj nelagodja

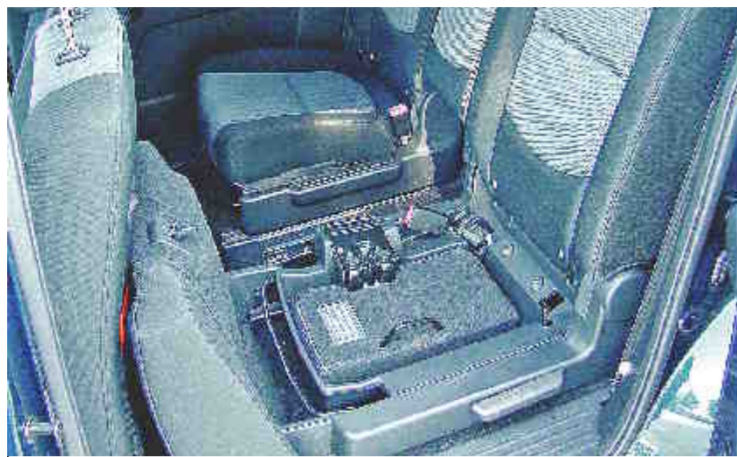
Sedežni sistem je prilagodljiv, a je bilo za nas pomembno predvsem preprosto podiranje naslonjal v ravno dno. Zadnjega para sedežev skoraj nismo potrebovali.

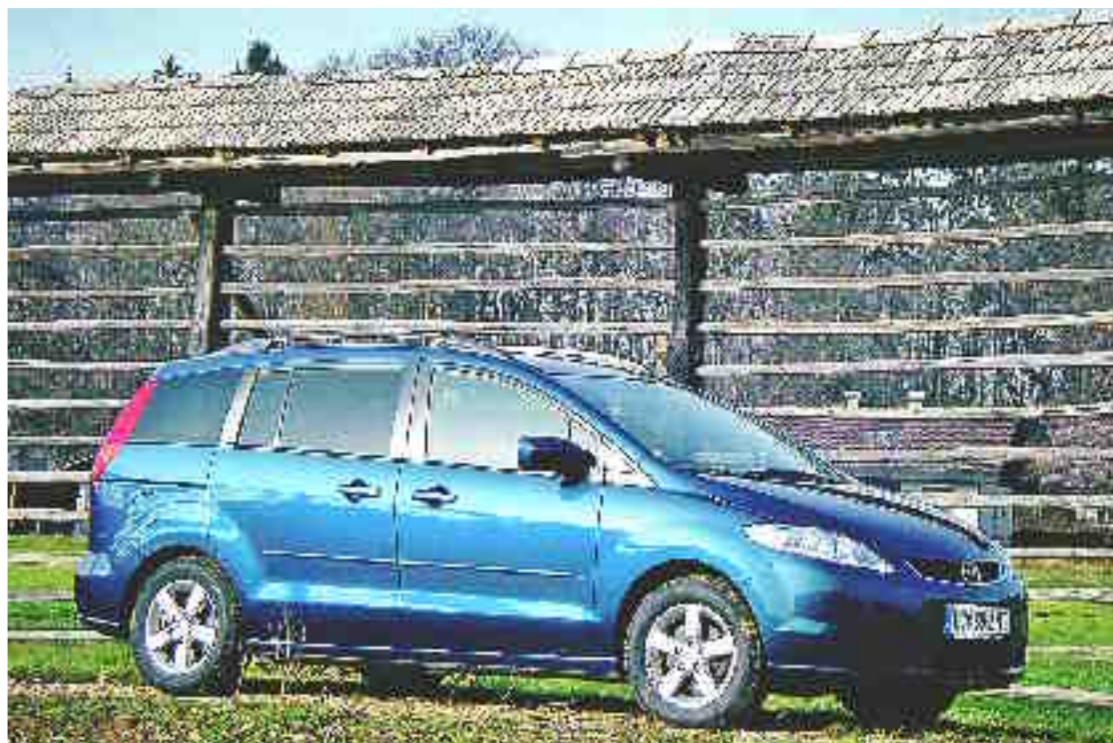
Z mazdo5 smo se vozili po vsej Evropi in v dveh letih in pol nabrali 100 tisoč kilometrov. Enoprostorec z dizelskim motorjem je bil uporabno vozilo.

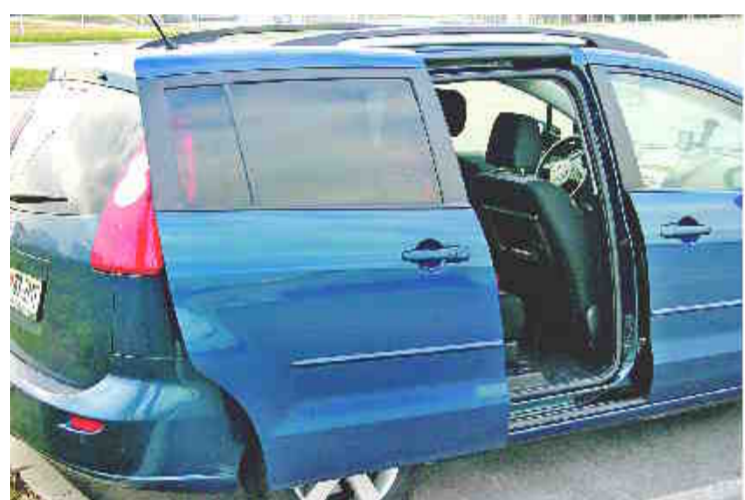
Dve od redkih vidnih sledi obrabe, ki nista posledica naših dejanj, sta odstopenje gume na vratih in oguljena krogla prestavne ročice.

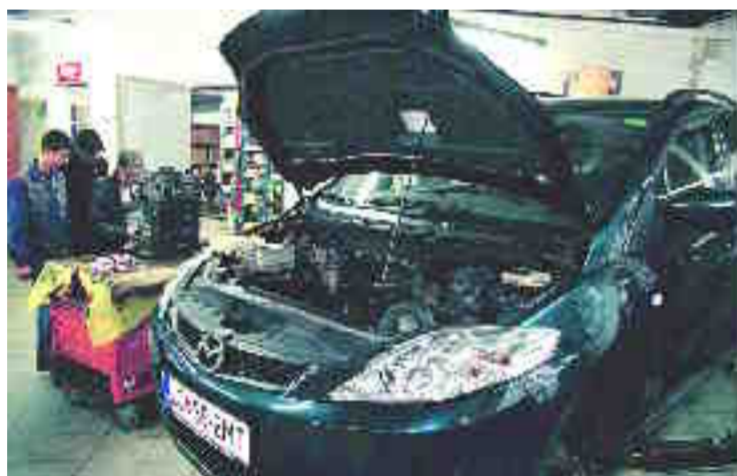
Naša poslednja pot z mazdo5 je vodila v ljubljanske prostore Avto-moto zveze Slovenije, kjer smo po sto tisoč kilometrih pregledali večino njenih mehansko najbolj obremenjenih sestavnih delov.

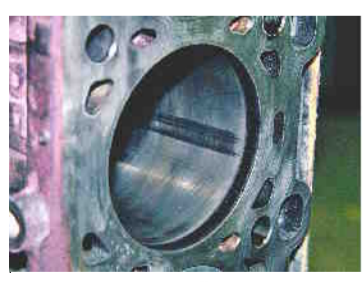
Obraba drsnih površin na stenah valjev je bila opazna in izmerljiva. Poleg motičnih bočnih lis smo izmerili 0,02 milimetra ovalnosti in za 0,03 milimetra povečan premer.

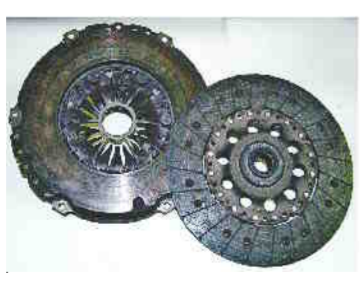
Sklopka je dočakala sto tisoč prevoženih kilometrov v spodobnem stanju. Dobro sta se odrezala tudi vztrajnik in potisna plošča, kjer nismo odkrili znakov pregrevanja.

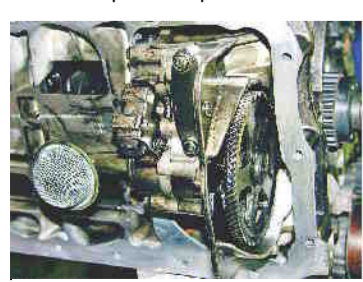
Na najbolj izpostavljenih delih oljne črpalke, ki je nameščena v oljno korito in skrbi za pravilno distribucijo mazalnega olja po motorju, nismo opazili vidnejših znakov obrabe.

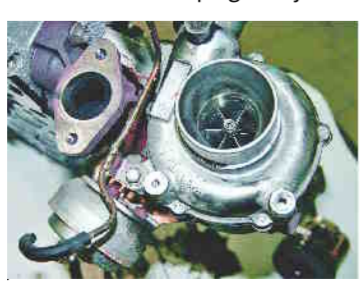
Za dodaten prepričevanje v motorju je od začetka do konca brezhibno skrbel turbopopolnilnik znamke IHI s spremenljivo geometrijo vodilnih lopatic s klasičnim pnevmatskim krmiljenjem.

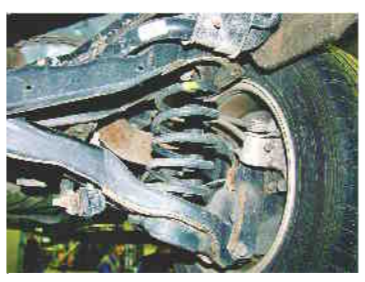
Delovanje blažilnikov in morebitna odstopanja geometrije od predpisanih vrednosti smo izmerili na preizkusni stezi. Rezultat je bil glede na število kilometrov pričakovano: blažilniki delujejo zadovoljivo in nič več kot to.
